Livslängdsaspekter hos sprucken stålfiberarmerad sprutbetong

Erik Nordström, Vattenfall AB, Research & Development

BeFo projekt 503

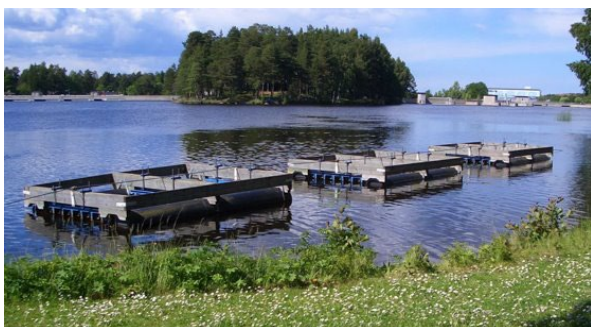
Figur 1 – Flottar för exponering av spruckna stålfiberbalkar i Dalälven (Älvkarleby)

I det nuvarande projektet, som samfinansieras av BeFo och Energiforsk, studeras korrosionsgrad och kvarvarande bärförmåga för de sista proverna som nu exponerats i Dalälven under 25 år. Även långtidsförändringar av betongens kemiska sammansättning och fysikaliska egenskaper ska studeras.
